# Habitation Moderne

## DIAGNOSTIC : Réhabilitation d'un immeuble municipal 12 rue des Juifs à Strasbourg

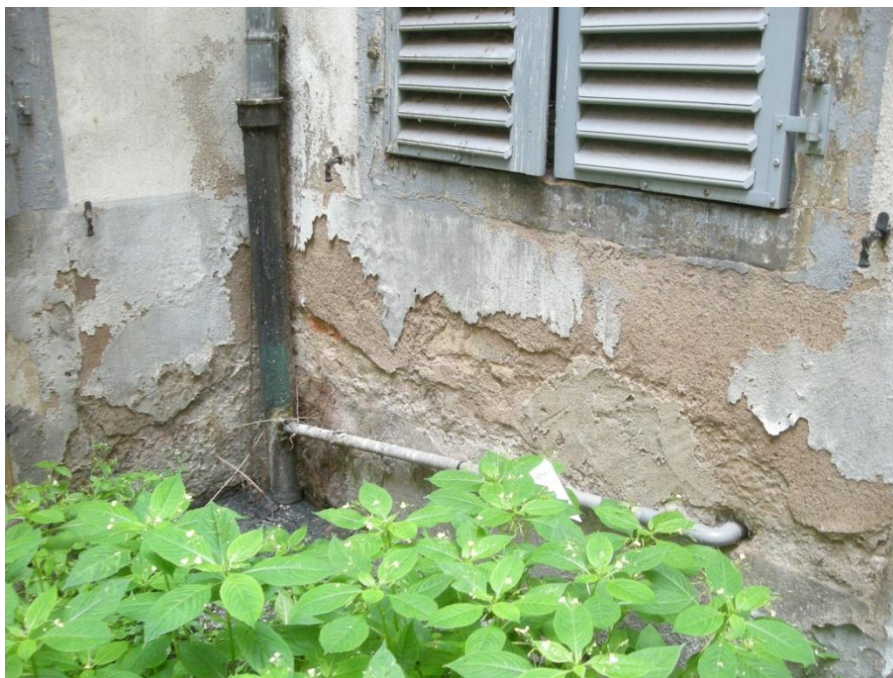
Les installations sanitaires ayant été pour une bonne partie réalisées par les locataires il y a plusieurs branchements sauvages d'appareils sanitaires sur les gouttières.

La gouttière située dans l'arrière-cour est bouchée et les raccordements sauvages se déversent directement en pied de façade. Il y a en permanence une flaque d'eau usée dans l'angle du bâtiment.

Les réseaux nécessitent d'être repris dans leur ensemble.

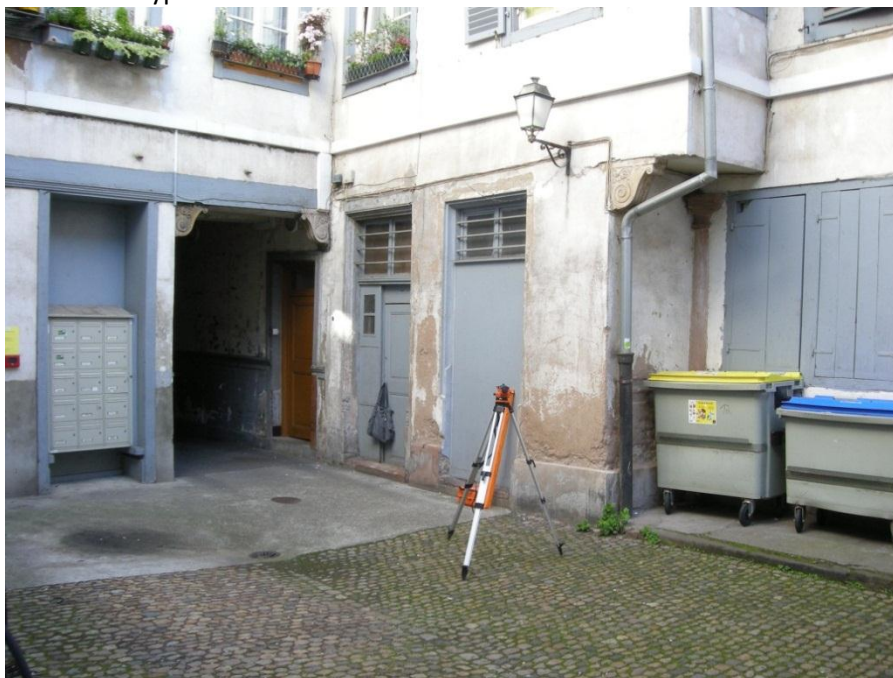
La cour est en partie pavée et pour le reste recouverte de béton. Les mousses envahissent les pavés et il y a plusieurs irrégularités de pentes qui génèrent des flaques d'eau. Il y a lieu de prévoir sa remise en état, réfection du fond de forme et réfection du pavage sur l'ensemble de la cour. Les siphons de cour sont de type BJ300.

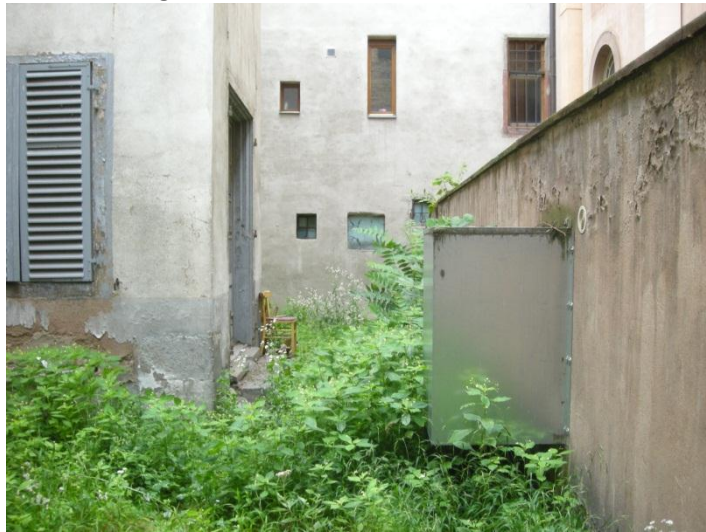
L'arrière-cour présente une végétation sauvage et des piles de chaises. Il y a lieu de prévoir un nettoyage et de refaire les aménagements et écoulements.

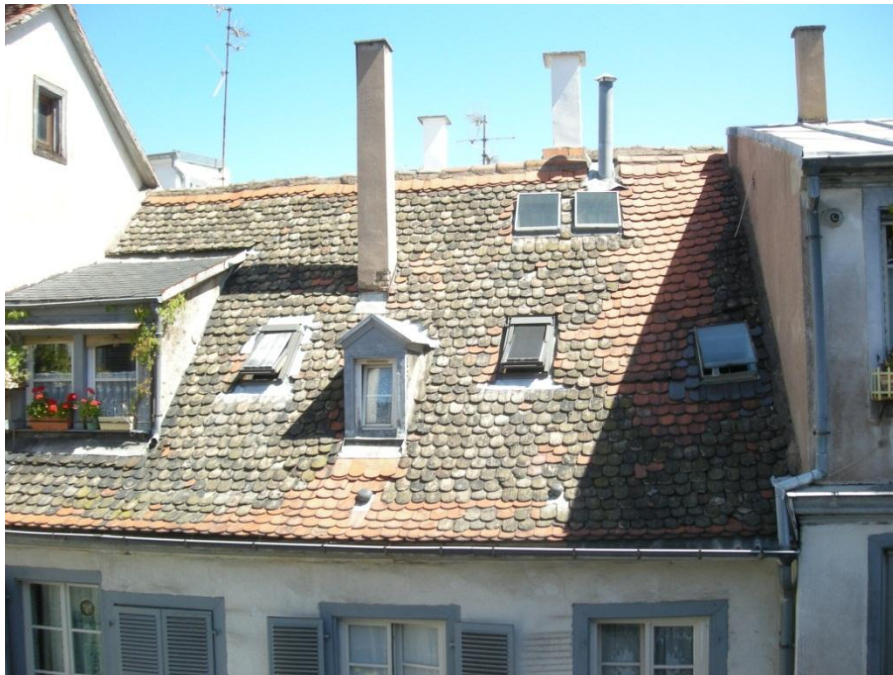
La charpente des parties A est en meilleur état mais une partie des pièces est à remplacer, car ces pièces ont pris l'eau.

La charpente de la partie B n'est pas visible mais l'état de la couverture laisse supposer des problèmes.

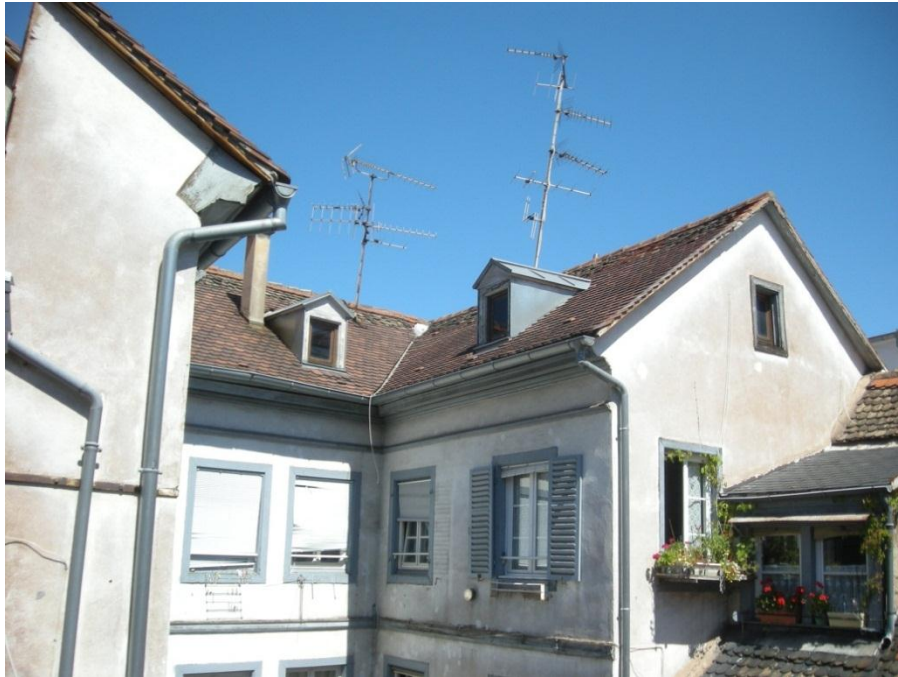
La plus grande partie des couvertures est en tuile plate écaille (type Bieberschwanz) en terre cuite rouge et brunie par le temps. La partie côté cour du bâtiment A, a été en partie refaite et ne pose pas de problème particulier. Le reste des couvertures en tuiles sont en mauvais état et ont fait l'objet de rafistolage de fortune (masticage des tuiles, colmatage à la mousse, etc...)

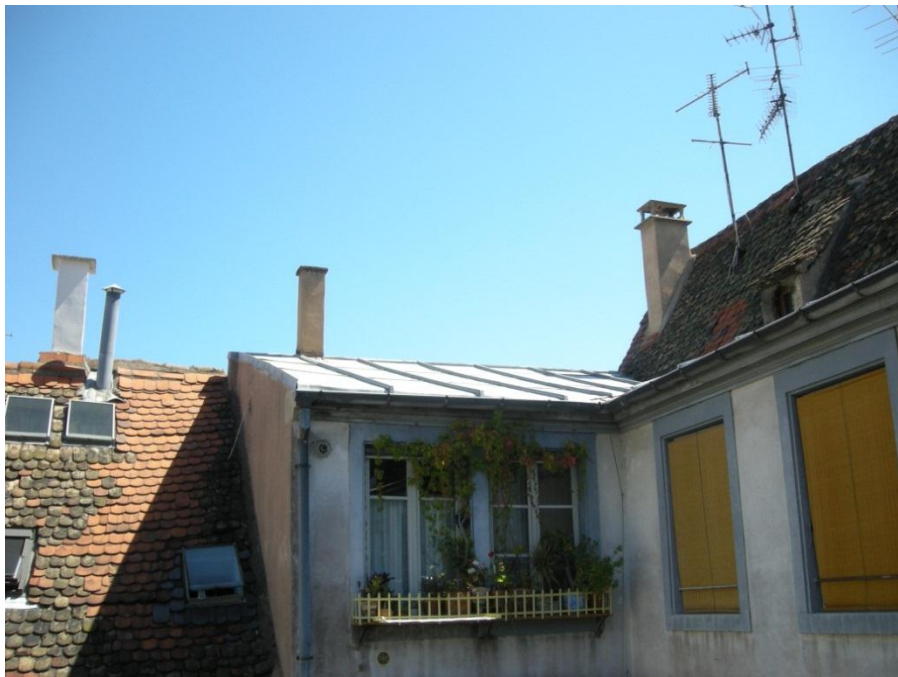
La couverture de l'extension du bâtiment D est en zinc à tasseau, cette couverture commence à présenter des désordres.

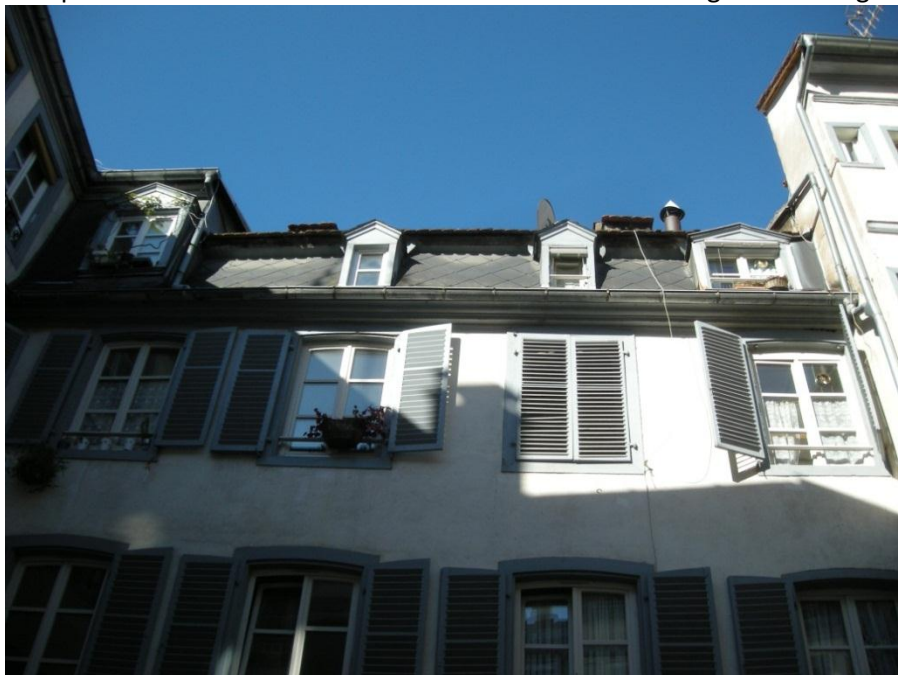
Les lucarnes et la partie mansardée du bâtiment C sont en ardoise losange ou rectangulaire.

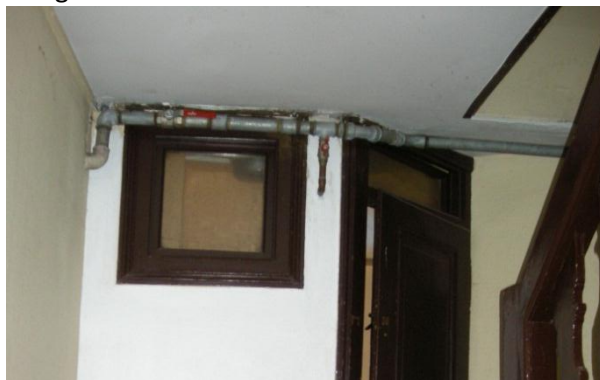
Distribution eau potable : En acier galvanisé, souvent incorporée dans les murs. L'état de ces installations permet de penser que des réparations seront à prévoir dans les prochaines années. Pas de comptage individuel par logement.

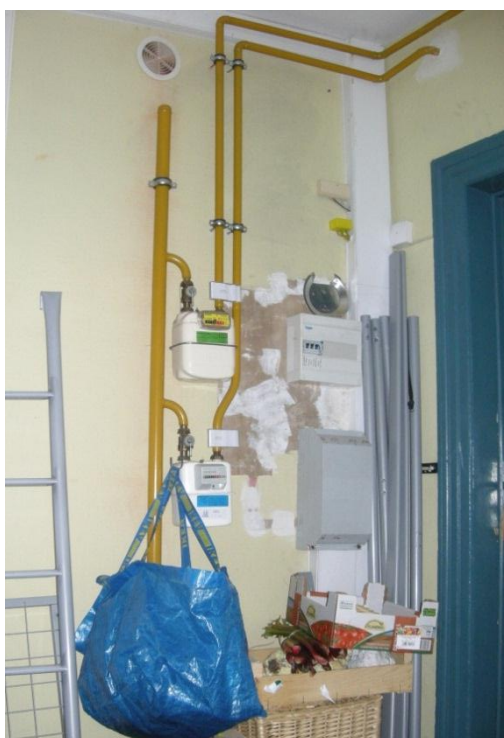
Distribution gaz de ville dans les logements : La distribution n'est pas toujours encloisonnée dans des caissons ventilés comme le veut la réglementation. Les ventilations hautes et basses sont souvent inexistantes ou obturées. Et les longueurs de tuyauterie dans les logements sont importantes.

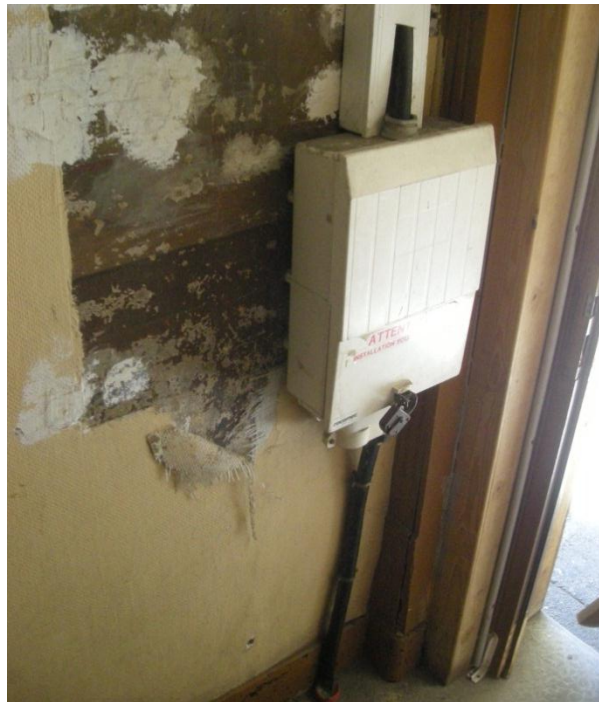
L'arrivée électrique du bâtiment est enterrée et débouche dans la cage d'escalier A.

En ce qui concerne la desserte électrique du site, il y aurait lieu d'attribuer un local spécifique à l'ensemble des départs de colonnes, accessible de plain-pied.

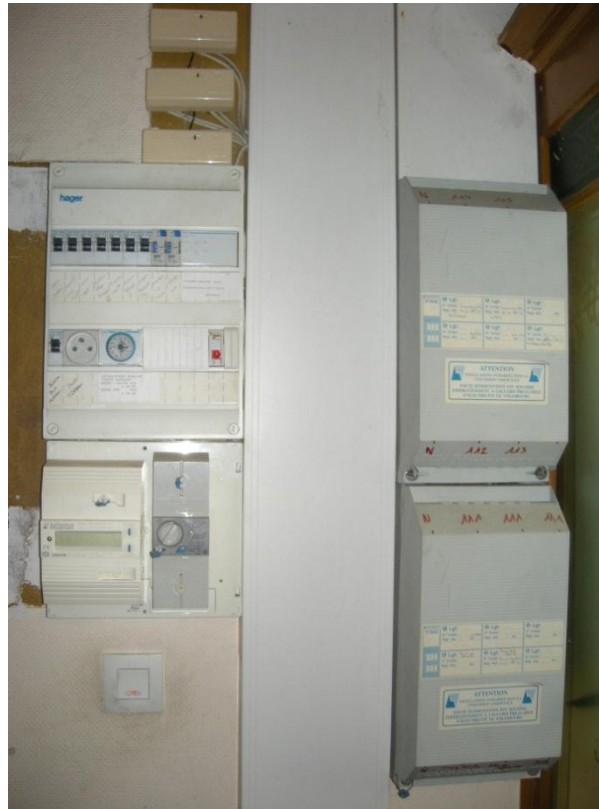
Les installations ont plus de 20 ans : pas de disjoncteurs de protection 30 mA en tête de circuit. Les tableaux et compteurs sont situés dans les communs, sans gaine technique.

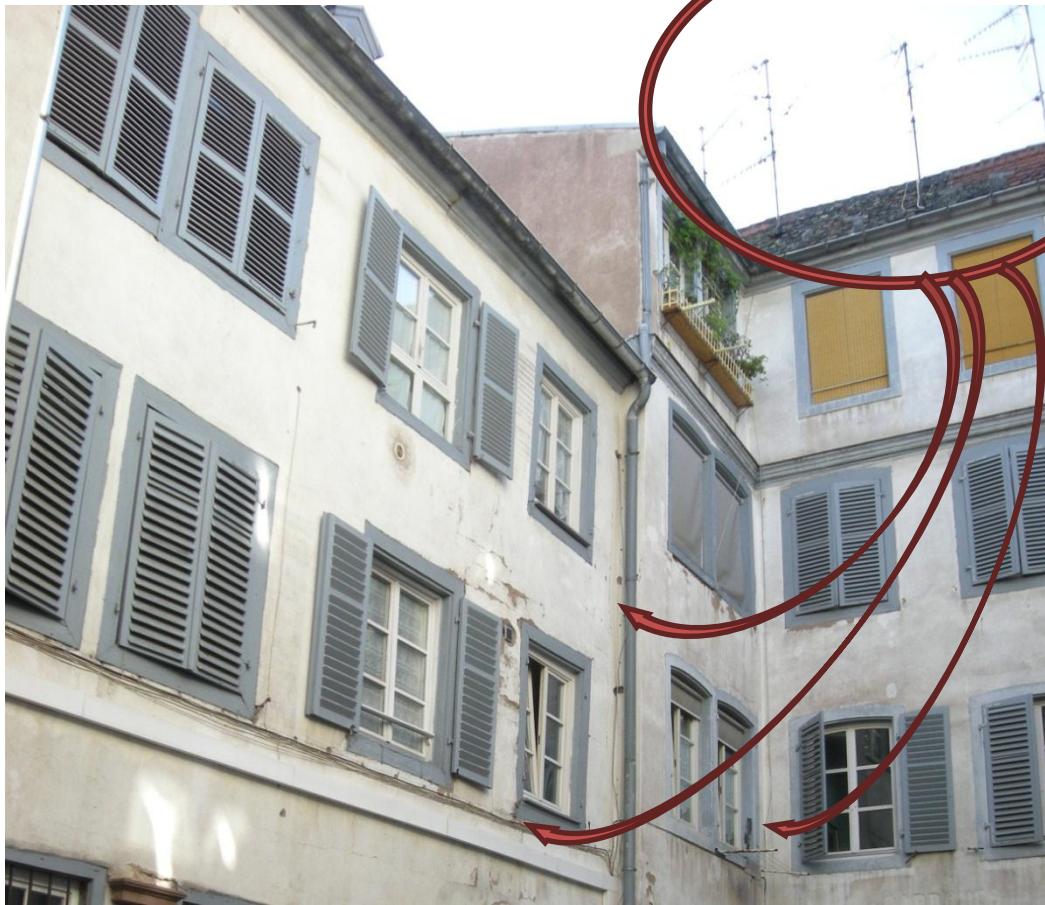
La distribution du téléphone et de la télévision est aérienne ou en façade. Il y a lieu de reprendre l'ensemble de l'installation pour installer les répartiteurs dans un local commun et de créer distribution encastrée ou sous goulotte à l'intérieur du bâtiment.
